PM GEOTEKNIK
DPL TORSTORP KLOCKAREGÅRDEN,
SVENLJUNGA KOMMUN

UPPDRAG 288997, Detaljplan för Torstorp Klockaregården,

Titel på rapport: PM Geoteknik

Datum: 2019-01-08

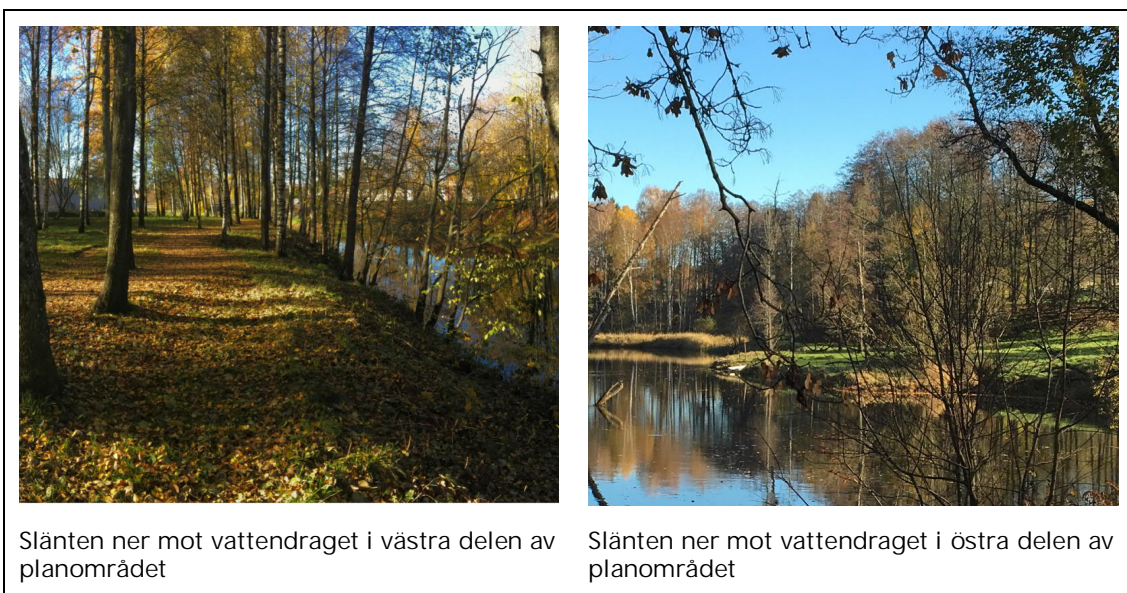
Figur 3. Foton på slänterna inom planområdet ner mot Ätran.

Den lokala slänten ner mot vattendraget är som brantast inom den västra delen av planområdet, längre österut flackas slänten ut närmast vattendraget, se Figur 3 nedan.

Ca 200 meter nedströms Ätran har Niras, 2014, utfört en batymetrisk mätning, där vattendjupet som djupast uppmätts till ca 4 - 4,5 meter. Vidare har Ätrans slänter en lutning på ca 1:2,5 enligt Niras sammanställning.

Då Ätrons slänter är relativt branta, bedöms 1:2,5, och relativt höga, bedöms runt 5 m, så är det nuvarande underlaget inte tillräckligt för att med säkerhet fastställa att marken är lämplig för planläggning som park. Ytterligare geoteknisk utredning behövs för att kunna säkerställa markanvändningen.
