## Fördelningsbrunn – slam och vatten

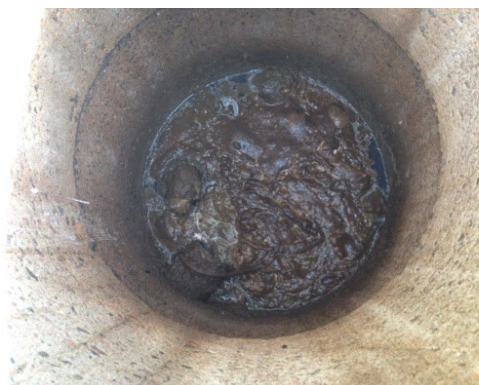
Här är fördelningsbrunnen fylld med slam. Förmodligen fungerar slamavskiljningen dåligt. Det finns stor risk för att slam följer med ut i markbädden eller infiltrationen och sätter igen den.

Slamsug fördelningsbrunnen och ta reda på orsaken till att slam har kommit ut i fördelningsbrunnen och/eller att vattennivån är hög.

Kontrollera slamavskiljarens funktion. Är alla mellanväggar hela, finns fungerande tröror, finns inläckage av ovidkommande vatten, sker slamsugning med tillräckligt intervall? Används anläggningen på det sätt som den var avsedd för när tillstånd gavs? Överbelastning?

Kontrollera markbädden/infiltrationen. Anledningar till att en markbädd/infiltration tätar kan vara till exempel slamflykt (kontrollera slamavskiljaren) eller att grundvattennivå står så högt att avloppsvattnet inte har någonstans att ta vägen.

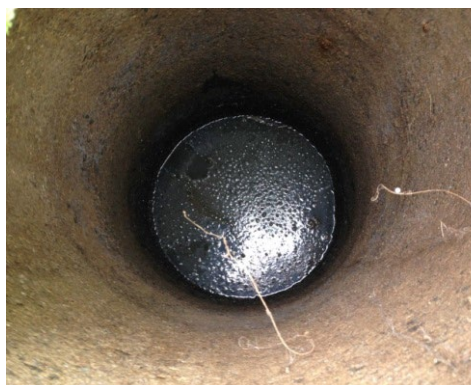
Här står vattnet så högt i fördelningsbrunnen att vare sig inlopp eller utlopp syns. Det finns stor risk att den efterföljande markbädden eller infiltrationen har tätat. Kanske som en följd av slamflykt som på bilden till vänster.
