Fördelningsbrunn

– slam och vatten

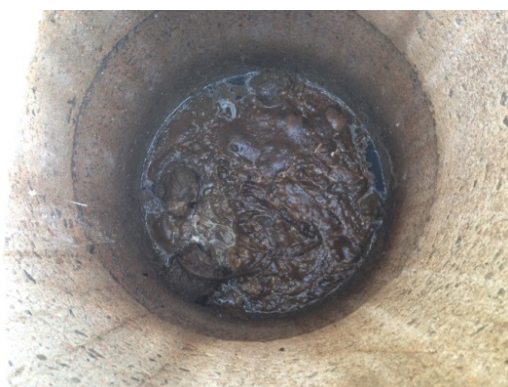
Här är fördelningsbrunnen fylld med slam. Förmodligen fungerar slamavskiljningen dåligt. Det finns stor risk för att slam följer med ut i markbädden eller infiltrationen och sätter igen den.

Slamsug fördelningsbrunnen och ta reda på orsaken till att slam har kommit ut i fördelningsbrunnen och/eller att vattennivån är hög.

Kontrollera slamavskiljarens funktion. Är alla mellanväggar hela, finns fungerande t-rör, finns inläckage av ovidkommande vatten, sker slamsugning med tillräckligt intervall? Används anläggningen på det sätt som den var avsedd för när tillstånd gavs? Överbelastning?

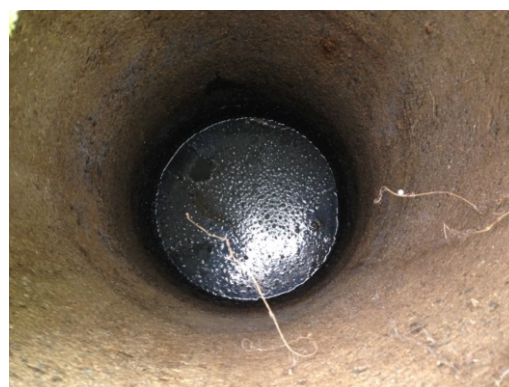
Här står vattnet så högt i fördelningsbrunnen att vare sig inlopp eller utlopp syns. Det finns stor risk att den efterföljande markbädden eller infiltrationen har tätat. Kanske som en följd av slamflykt som på bilden till vänster.

Kontrollera markbädden/infiltrationen. Anledningar till att en markbädd/infiltration tätar kan vara till exempel slamflykt (kontrollera slamavskiljaren) eller att grundvattennivå står så högt att avloppsvattnet inte har någonstans att ta vägen.
